Перечень средств передвижения и случаи ремонта на маршруте

2. Поломки и способы ремонта на маршруте

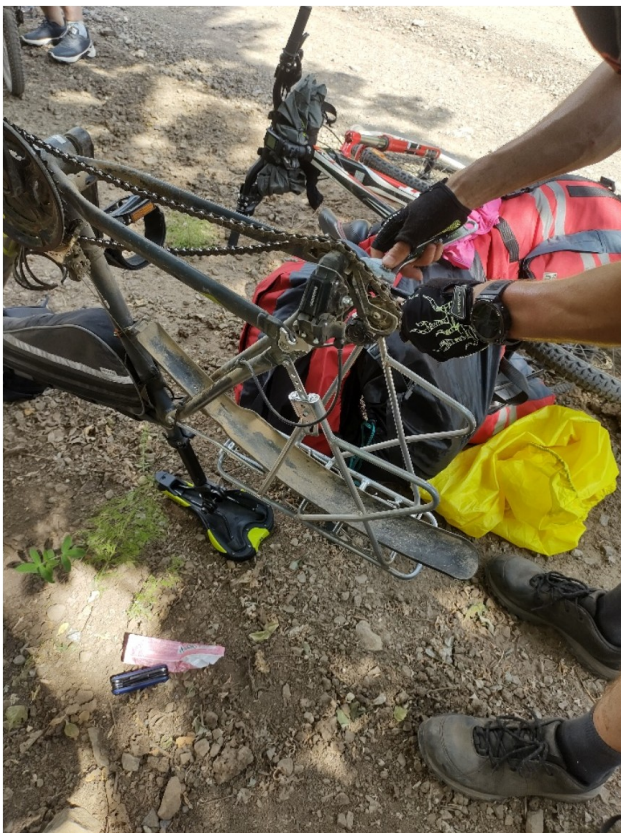
Фото 1

У Коробова А. отломилось крепление у основания багажника (**фото 1**). Это произошло из-за сильной тряски на грунтовой дороге и из-за болта, который был низкого качества. Вывод – иметь при себе в рем. наборе более качественные болты для креплений. Замена болта произошла на месте.

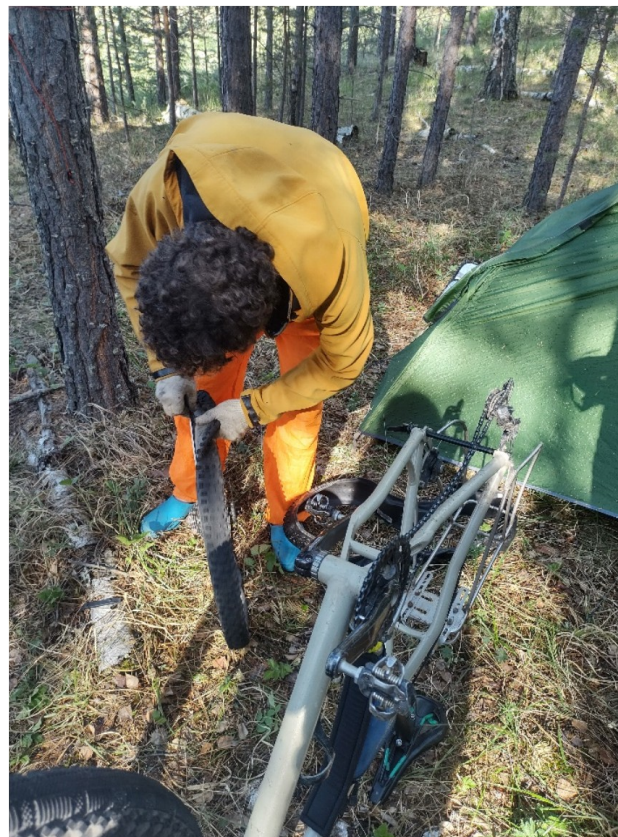
Фото 2

У Васина Д. протерлась покрышка, чтобы снизить риски прокола камеры была сделана замена покрышки на новую (**фото 2**), которая была в рем. наборе. Вывод – иметь покрышки с более выраженным протектором для выбранного маршрута.
